LAVORI DI RIPRISTINO PIAZZA A POGGIO

RELAZIONE DESCRITTIVA DELLO STATO ATTUALE DELL'ALBERATA E DELLE LAVORAZIONI PREVISTE

Comune di Sanremo
Corso Felice Cavallotti, 59
18038 Sanremo IM

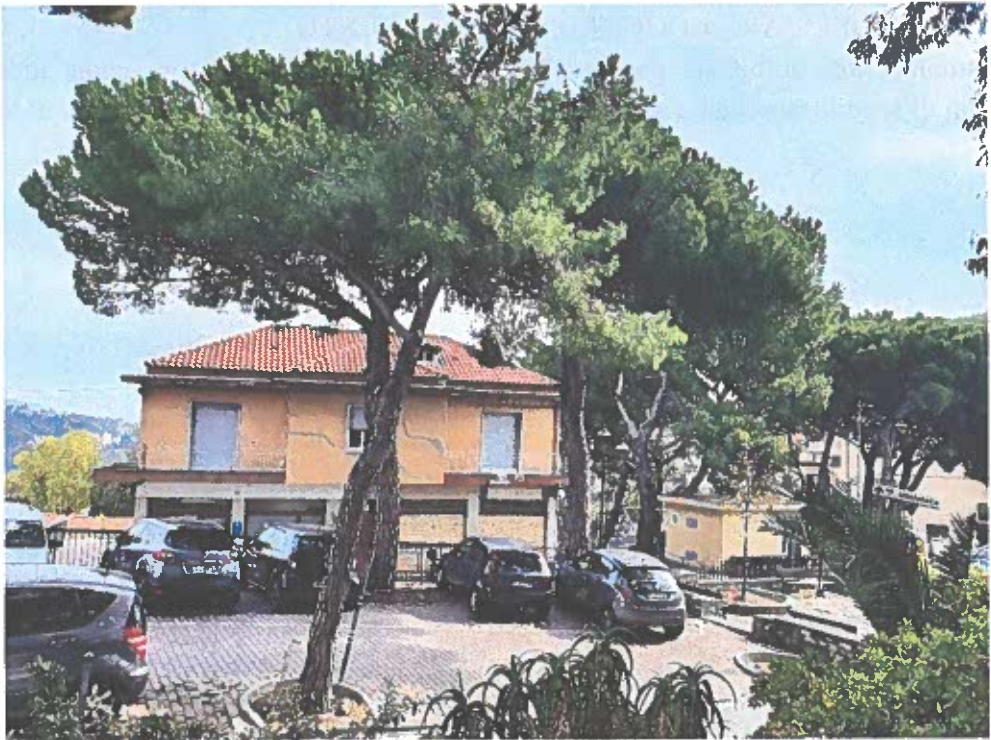
Figura 4 - gruppo di tre alberi piantati presumibilmente negli anni '50/60

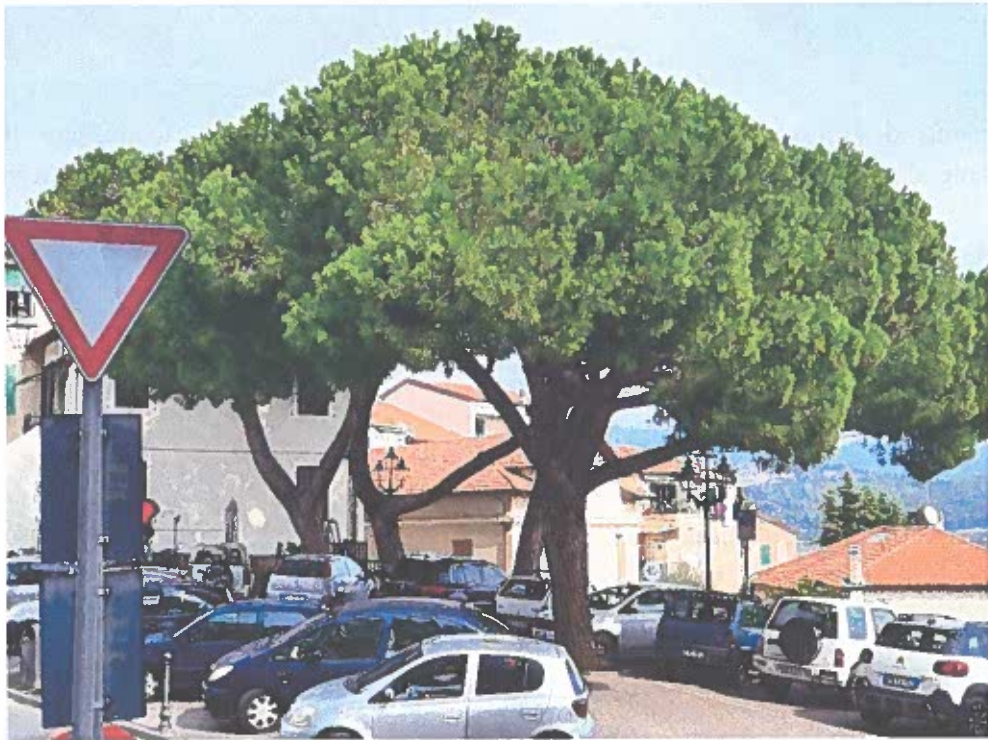
Figura 5 - gruppo di 4 alberi presumibilmente già presenti nella documentazione fotografica storica

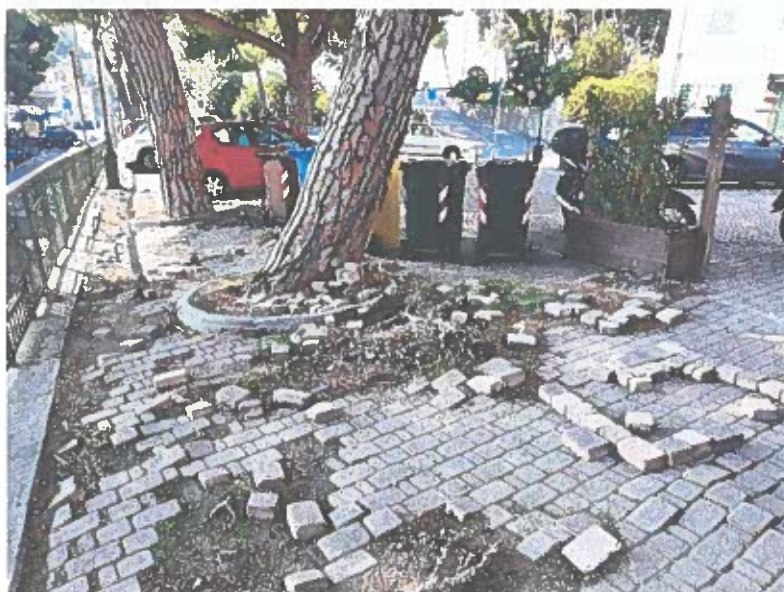
Alle problematiche strutturali si sommano quelle connesse al piano di calpestio. I noduli radicali, affioranti tra la pavimentazione in massetti autobloccanti, hanno determinato rialzi e avvallamenti della quota del piano anche nell'ordine di decine di cm, rendendo quindi pericoloso il passaggio sia ai pedoni sia agli autoveicoli.

Figura 6 - area di fatto resa inaccessibile da barriere improvvisate per forte dissesto

Tuttavia, per il ripristino delle quote come previsto dall'Amministrazione si rende necessario provvedere all'asportazione dei suddetti noduli radicali, i quali andranno asportati in massa. Questo tipo di danneggiamento, soprattutto se condotto all'interno delle aree di rispetto delle piante e su alberi con evidenti anomalie strutturali come alcune di queste, rappresenta un intervento significativo e dannoso per la conservazione e la stabilità delle stesse. Queste radici, infatti, anche se in minore misura rispetto alle radici fascicolate, rivestono anch'esse un ruolo nella stabilità della pianta e la loro rimozione (soprattutto laddove si siano lasciate crescere a lungo come in questo caso) può avere relazione diretta con un aumento anche significativo della propensione al cedimento, soprattutto se questi scavi interessano le aree di rispetto delle singole piante (evidenziate con un cerchio rosso in planimetria).

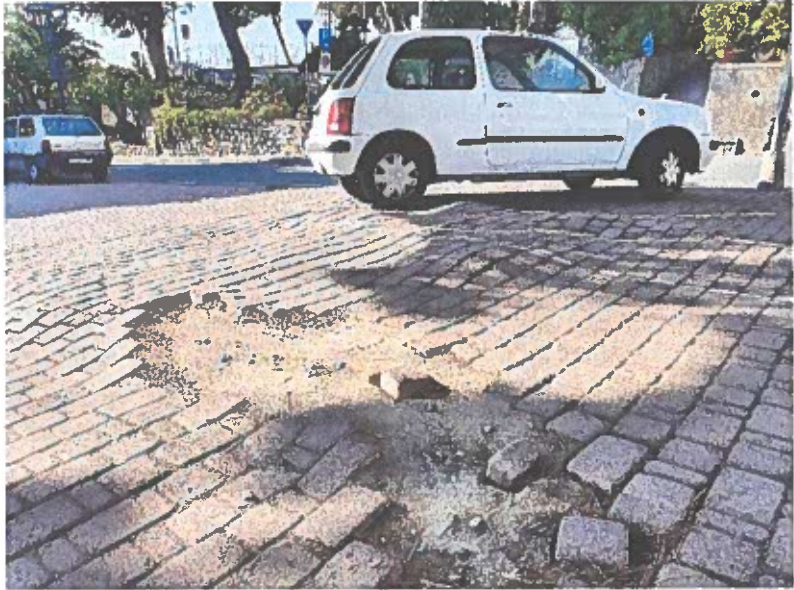
Figura 7 - evidenti sollevamenti della pavimentazione

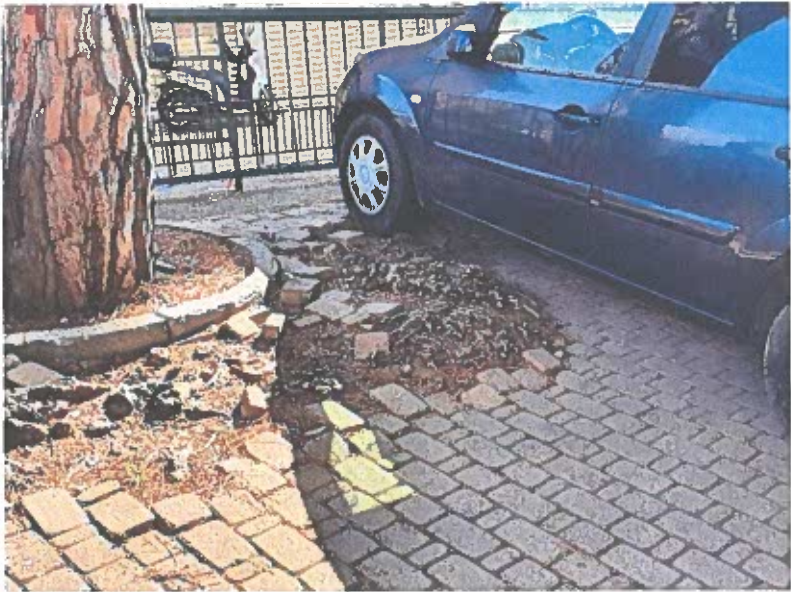
Figura 8 - evidenti sollevamenti con radici affioranti che rendono inidonea la superficie alla sosta dei veicoli
